CERTIFICADO Nº 009/2021

LICENÇA AMBIENTAL SIMPLIFICADA - LAS/Cadastro

**CONDICIONANTES PARA LAS/RAS DO EMPREENDIMENTO
“SAMAMBAIA AUTO POSTO LTDA”**

PARECER ÚNICO Nº 024/2020

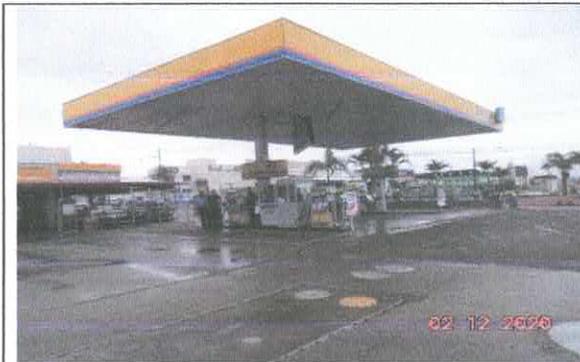
Foto 01: Vista geral do empreendimento.

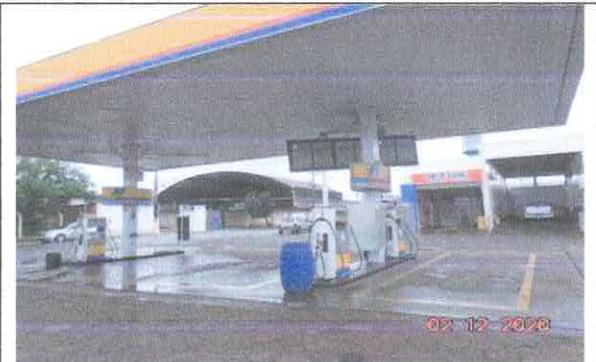
Foto 02: Pista de abastecimento.

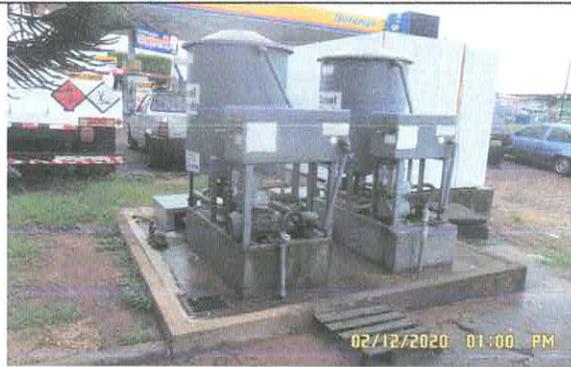
As canaletas da área de descarga encontravam-se obstruídas necessitando manutenção. O piso apresenta-se em bom estado de conservação aparentando integridade em toda sua extensão. Os filtros-prensa de Diesel Comum e Diesel S10 ficam localizados em área descoberta, fora da pista de abastecimento, apresentavam sinais de vazamento e borra no equipamento, contudo estão localizados em uma bacia de contenção em alvenaria com piso impermeável, e conforme o responsável por acompanhar a vistoria os líquidos que incidem nesta bacia de contenção são direcionados ao Sistema CSAO.

Foto 03: Filtros prensa, necessitando manutenção.

4. Realizar manutenção dos filtros-prensa visando minimizar os vazamentos para a bacia de contenção, apresentar registro fotográfico em 30 dias.

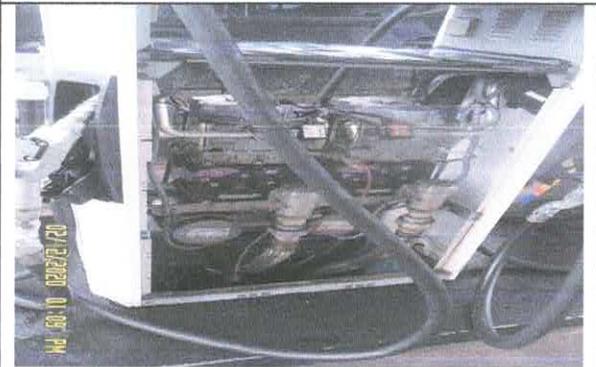
Foto 04: Bomba de óleo diesel apresentando vazamentos.

3. Realizar manutenção das bombas de diesel visando minimizar os vazamentos e executar solução técnica adequada, acompanhada de ART, para vedação entre o *sump* e lateral de alvenaria. No prazo de 30 dias, apresentar registro fotográfico;

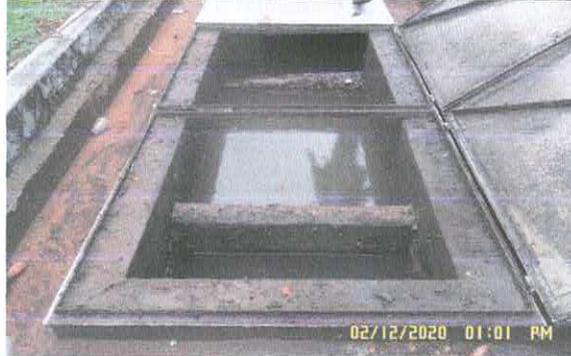
O Sistema CSAO é dotado de caixa de sedimentação para tratamento preliminar, esta caixa no horário da vistoria estava inacessível, o sistema possui ainda caixa de separação de água e óleo e o poço de vistoria (P.V.) na saída para a rede coletora urbana, que recebe o efluente tratado, na ocasião este P.V. apresentava borras de óleo, foi informado que a manutenção é feita manualmente com periodicidade trimestral.

Foto 05: Caixa separadora de água e óleo.

1. Os efluentes gerados na área do lavador devem ser sempre transportados para a CSAO, para tanto as canaletas devem estar sempre limpas e a CSAO em pleno funcionamento e com suas manutenções em dia, bem como todo sistema de interligação. Apresentar cronograma de manutenções do Sistema CSAO bem como realizar a manutenção deste Sistema, incluindo todas as canaletas em 30 dias;

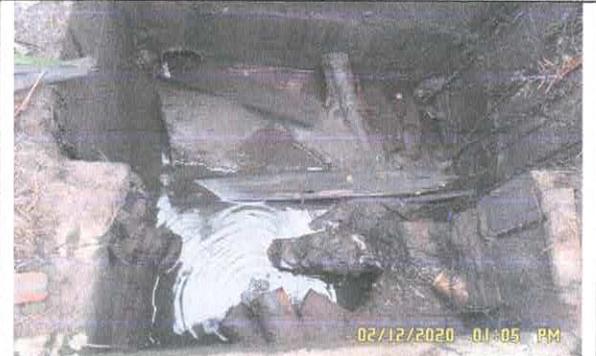
Foto 06: Poço de vistoria apresentando borras de óleo.
